Bâtiment de la direction de l'agriculture et de la forêt à Fort-de-France

Contexte

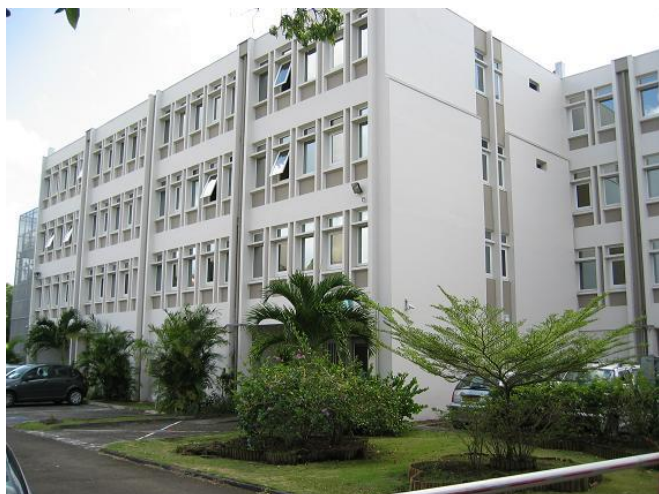
Vue globale du bâtiment après renforcement

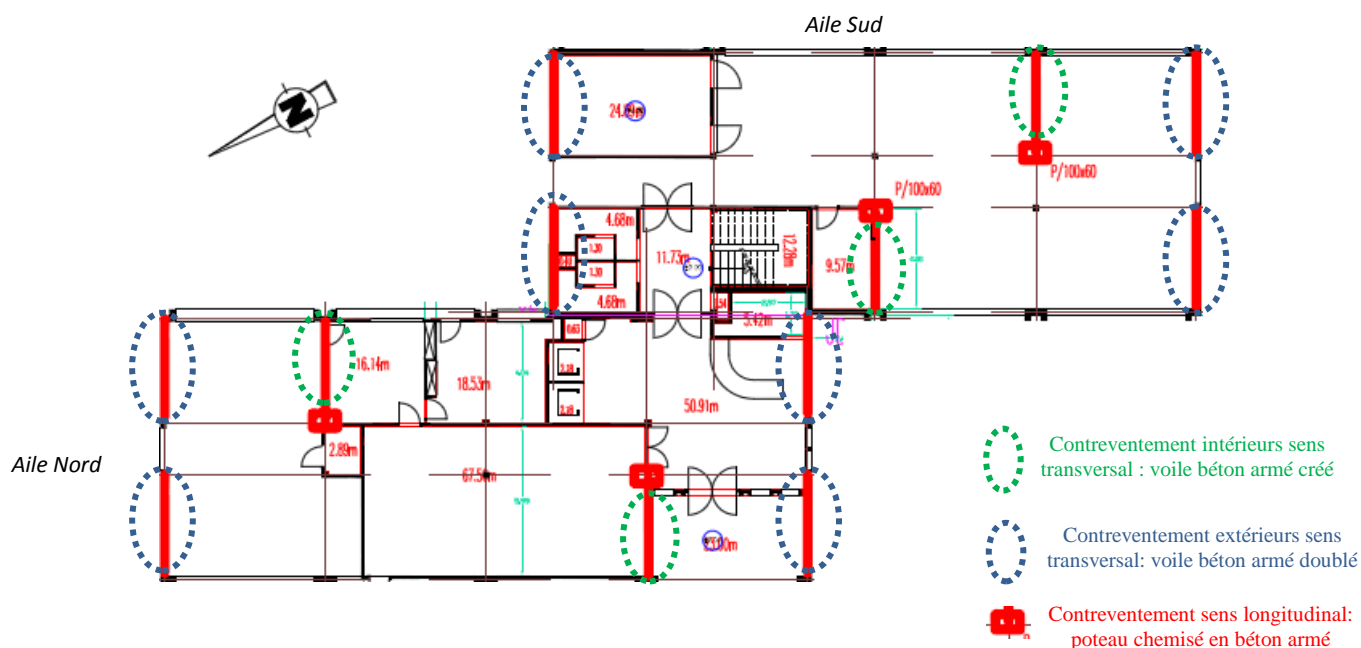
Vue en plan au niveau R+2 - Position des murs de contreventement ajoutés et des poteaux chemisés

Le but du renforcement réalisé dans le sens transversal est de rigidifier la structure pour limiter les déplacements afin qu'ils soient compatibles avec la largeur du joint existant.

Le renforcement entrepris consiste dans le sens transversal à :

- créer deux voiles béton armé à l'intérieur de chaque aile sur toute la hauteur du bâtiment;
- doubler les murs des pignons avec un confortement en béton armé par l'extérieur sur les 3 niveaux les plus bas du bâtiment (RDC au R+2).

Dans le sens longitudinal, deux poteaux de chaque aile ont été chemisés en béton armé (dimension du chemisage : 100cm x 60cm) permettant de reprendre les efforts sismiques.

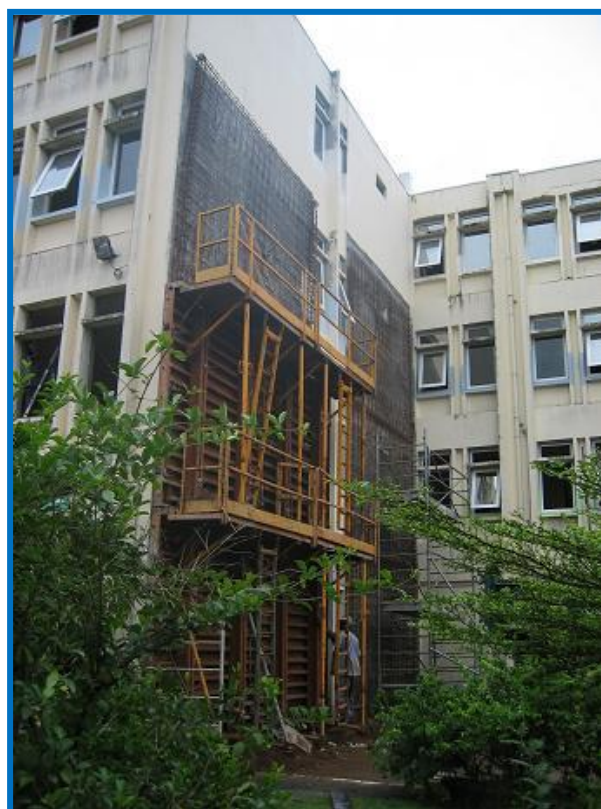
Armatures des parois béton armé ajoutées au niveau d'un des pignons du RDC au R+2

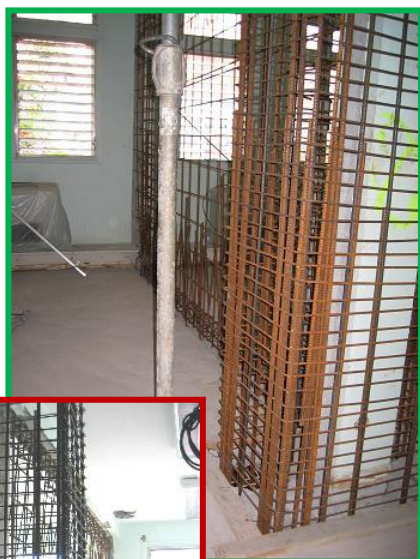
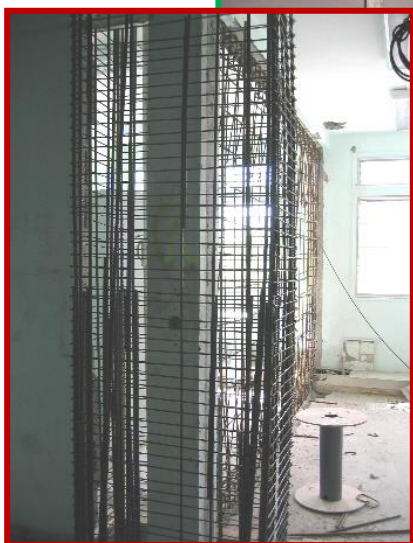
Armatures des voiles intérieurs créés en béton armé et du chemisage des poteaux existants
