Ecole maternelle du Carmel à Basse-Terre (Guadeloupe)

Etat initial

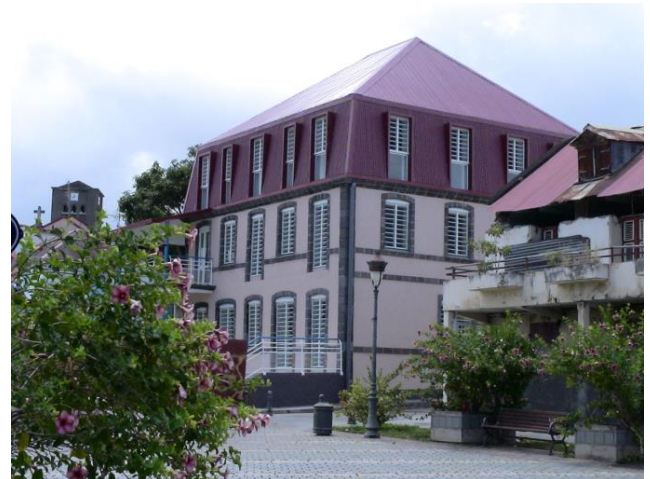
Vue globale de l'école après renforcement – face avant droite

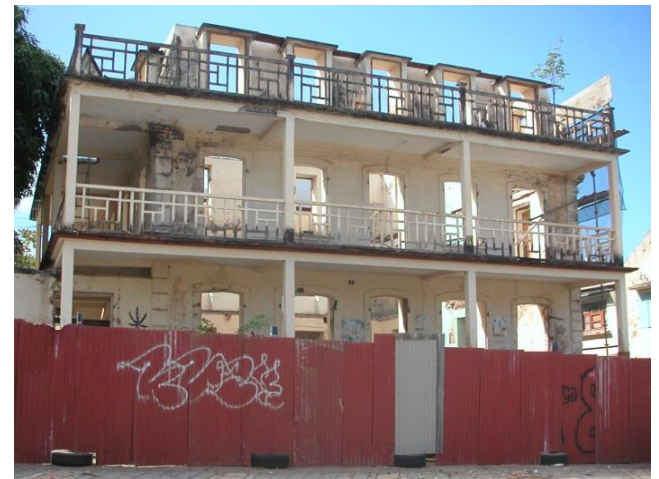
Divers ajouts en béton armé, datant du début du 20^{ème} siècle, étaient très endommagés par la corrosion. C'était le cas notamment des coursives présentes à l'avant et sur le côté gauche du bâtiment.

Structure existante de l'école dépourvue de sa toiture et de ses planchers bois – coursives du 20^{ème} siècle non encore démolies – Photo de la face avant

Les courives qui avaient fortement souffert de la corrosion ont été détruites et de nouvelles ont été réalisées uniquement sur le côté gauche de la structure.

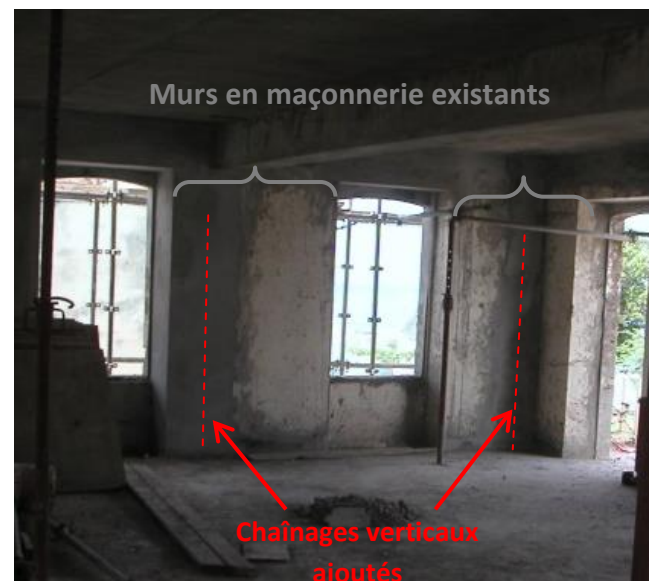
Vue intérieure du bâtiment après ajout des renforcements

Les murs en maçonnerie de pierres ont été renforcés à l'aide de chaînages verticaux intérieurs en béton armé. Ces chaînages ont été réalisés en détruisant une partie de la maçonnerie, créant un espace dans lequel des armatures en acier ont été placées avant le bétonnage. Le béton étant coulé au contact de la maçonnerie existante, la maçonnerie de pierre et les chaînages béton armé forment un ensemble solidaire sous sollicitation sismique. Le contreventement de la structure est donc assuré par ces panneaux élançés se comportant comme des poutres en flexion ; le chaînage reprenant la traction et la maçonnerie la compression.

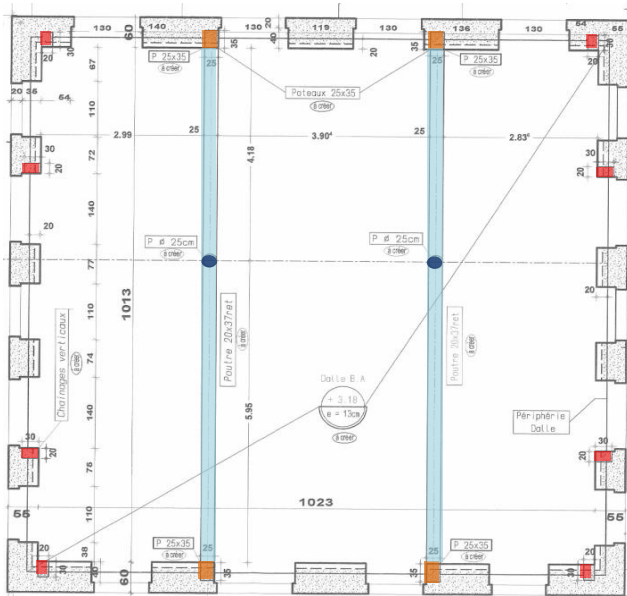
Vue en plan du plancher haut RDC

Mur en maçonnerie existant

Éléments de structure ajoutés lors du renforcement :

- Chaînage vertical en béton armé 20cmx30cm
- Poteau béton armé 25cmx35cm jouant aussi le rôle de chaînage vertical
- Poteau béton armé Ø25cm
- Poutre béton armé 20cmx37cm supportant la nouvelle dalle béton armé

Le renforcement parasismique a consisté en un remplacement des planchers bois par des planchers béton pour assurer le système de diaphragme transmettant les efforts horizontaux aux éléments de contreventement. Les dalles béton reposent principalement sur deux poutres elles-mêmes supportées par trois poteaux (deux poteaux intégrés à la maçonnerie aux extrémités et un poteau intermédiaire).

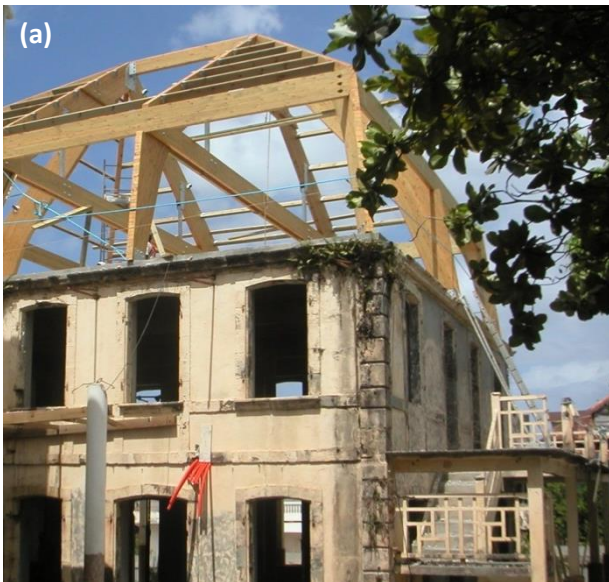
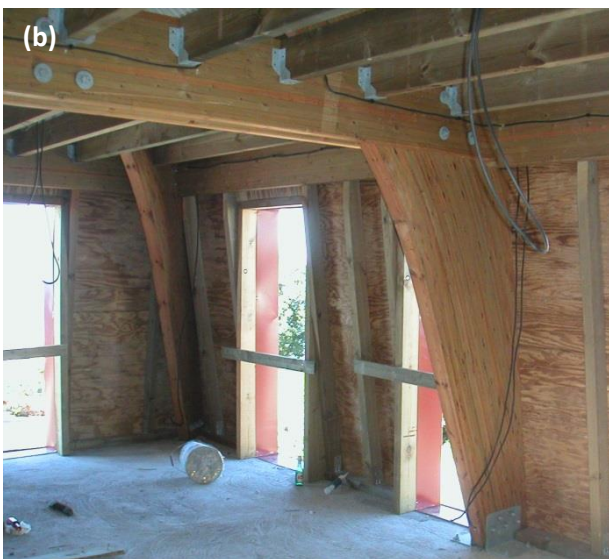
Charpente mansardée en lamellé-collé positionnée au-dessus des deux niveaux maçonnés: (a) vue extérieure arrière gauche et (b) vue intérieure

Le 3^{ème} niveau et la toiture ont été réalisés avec une charpente mansardée en lamellé-collé. Cette charpente est auto-contreventée par sa constitution en fermes triangulées et articulées (l'articulation est réalisée par un assemblage non suffisamment rigide pour s'opposer à la rotation entre les éléments). L'avantage de cette structure légère en bois est de limiter la présence de masse en hauteur du bâtiment. Le dernier étage initial en maçonnerie a été démoli au profit de cette charpente bois.
