## Collège DILLON à Fort-de-France (Martinique)

*Bâtiment existant*

### Etat initial

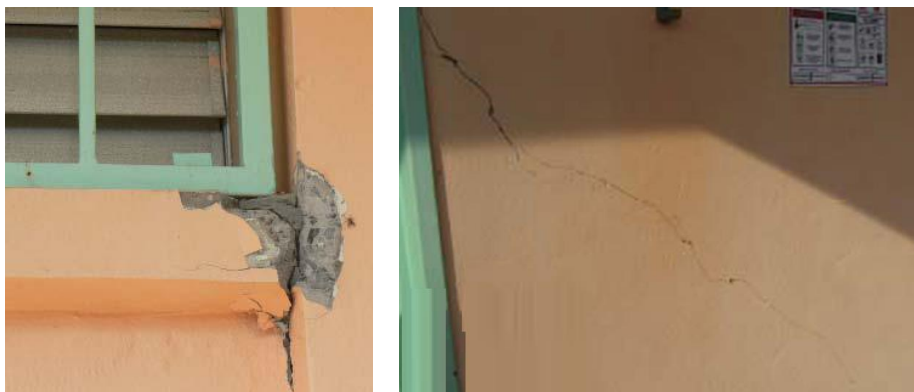
Le bâtiment a été construit sans application de règles parasismiques. Aucun système de contreventement n'est présent dans le sens longitudinal. Le joint de dilatation n'est pas de taille suffisante pour assurer le non entrechoquement des deux parties de la structure. De plus, la plupart des extrémités de consoles sont dégradées avec un risque de chute de morceaux de béton.

*Domages suite au séisme de novembre 2007*

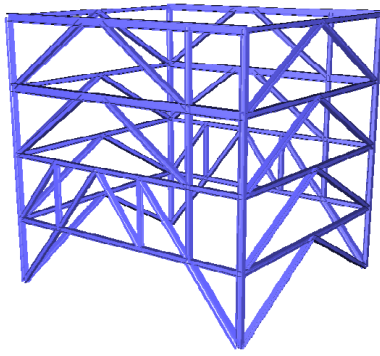
A)

A. Modélisation – illustration d'un tabouret

Le bâtiment a fait l'objet d'un renforcement par la mise en place d'un système triangulé métallique (schéma ci-contre). Ce dispositif appelé « tabourets métalliques » est une structure en 3D introduite dans le bâtiment et possédant ses propres fondations (pieu unique au droit de chaque appui). Les pieux ont été dimensionnés pour reprendre les charges verticales. Pour la reprise des efforts latéraux, une grave bitume a été coulée entre les fondations.

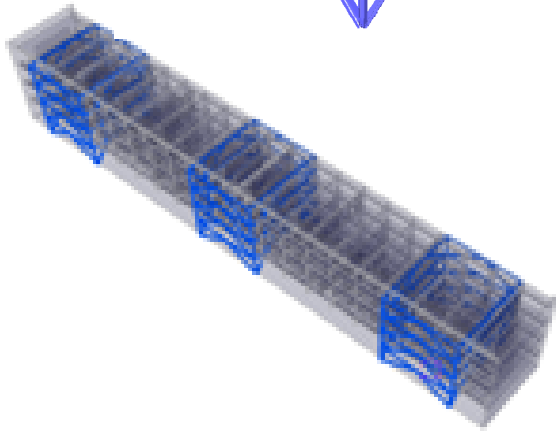
B)

B. Modélisation – position des 3 tabourets
