Bâtiment RCR (Restauration Collective - Réunions) du centre de recherche I.N.R.A. Antilles Guyane à Petit Bourg (Guadeloupe)

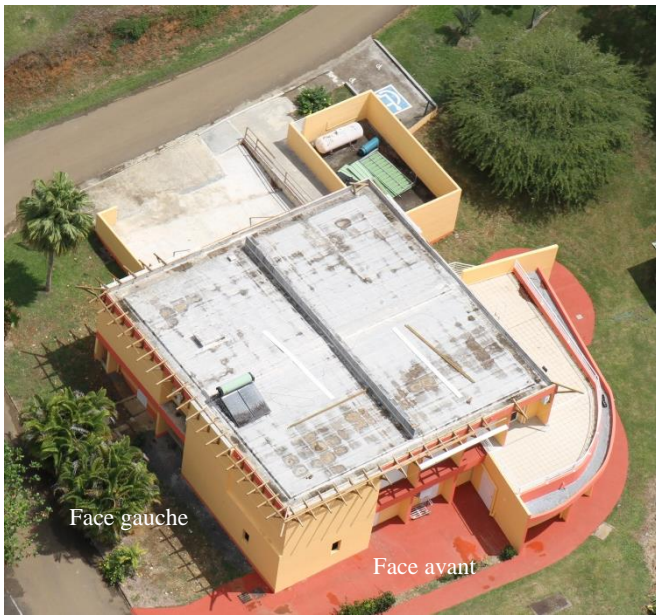
Vue globale du bâtiment après renforcement

Vue avant renforcement : Encorbellement du RDC sur RDJ, supporté par des voiles en drapeau au RDC

Une autre faiblesse du bâtiment est l'encorbellement du RDC par rapport au RDJ (0,78m) non dimensionné au séisme et supporté par des voiles du RDC en drapeau à la stabilité précaire (voir photo en première page).

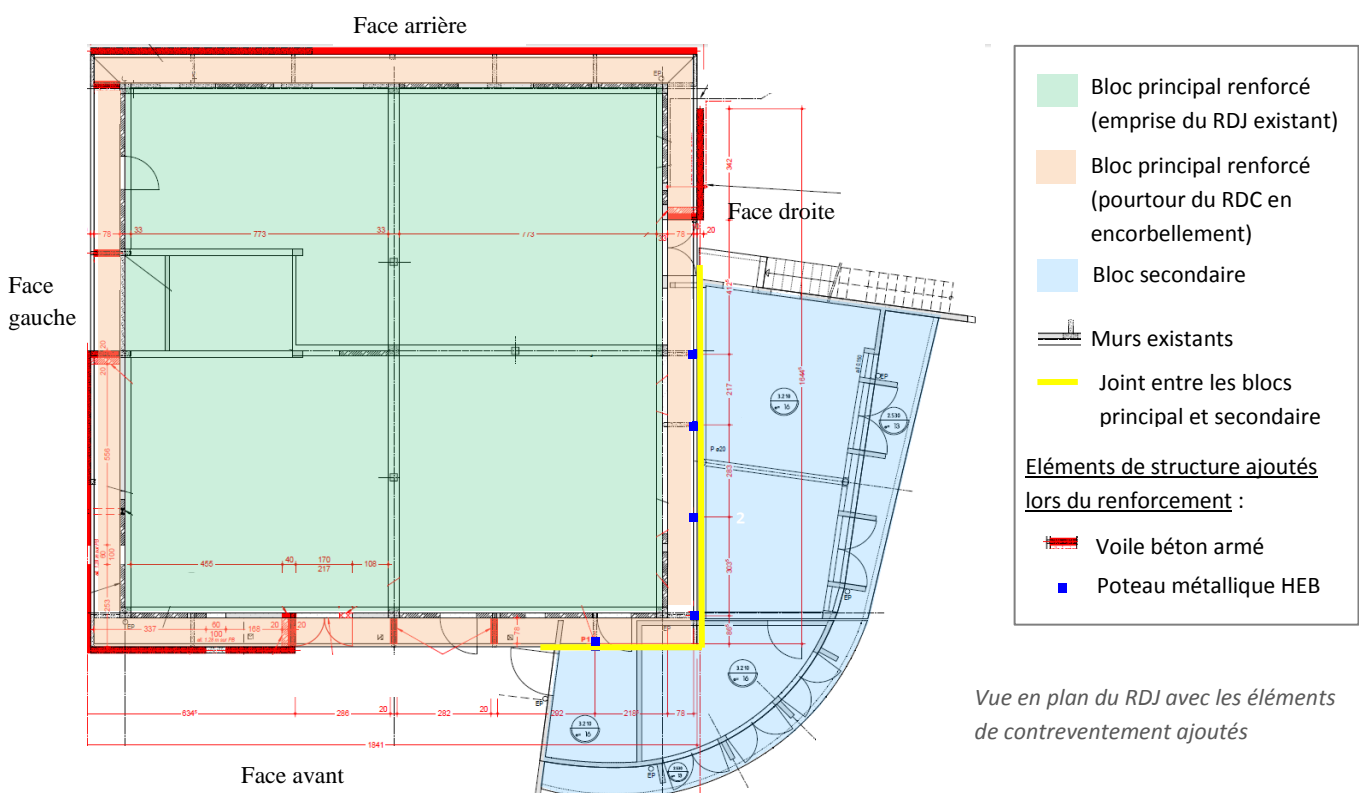
Vue en plan du RDJ avec les éléments de contreventement ajoutés

Dans les zones du RDJ où les ouvertures ont été conservées, des voiles (voir sur schéma ci-dessus) ont permis de supporter les voiles en drapeau du RDC (face gauche et face avant). Dans l'espace de circulation entre les deux blocs, l'encorbellement a été supprimé par l'ajout de poteaux métalliques, permettant de limiter l'encombrement du renforcement.

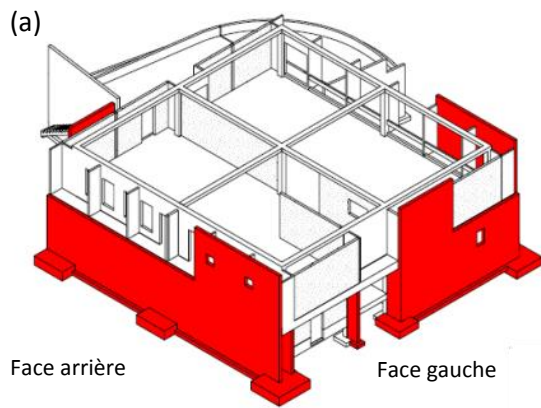
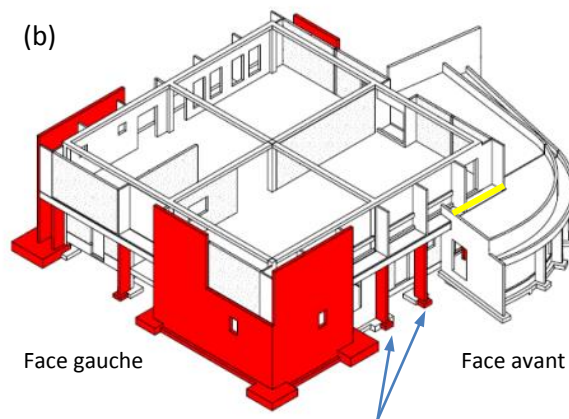
■ Structure béton armé ajoutée pour le renforcement

Exemple de voiles supportant les voiles en drapeau du RDC

Visualisation des contreventements ajoutés (voiles béton armé et fondations) : (a) face arrière gauche et (b) face avant

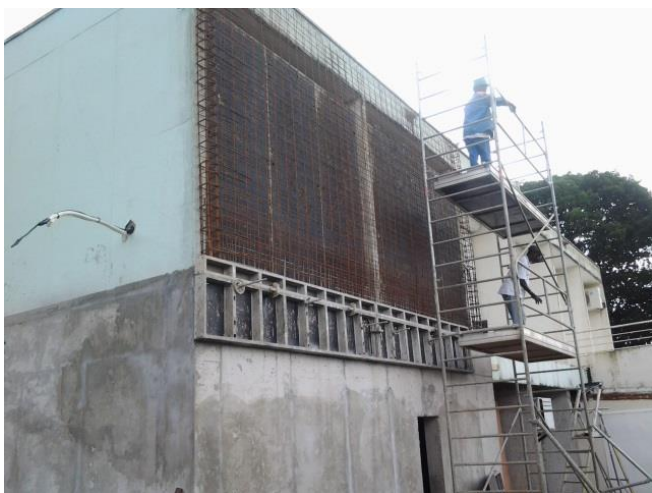
Création des voiles béton armé : voile béton armé du RDJ déjà coulé, mise en place du ferrailage du voile RDC

Le confortement parasismique a consisté en l'ajout de voiles béton armé sur le pourtour extérieur du bâtiment, alignés avec les limites du RDC, supprimant ainsi l'encorbellement.

Au niveau du RDC, les voiles béton armé des faces latérales ont été accolés le long de murs maçonnés existants sous forme d'un chemisage.
