## Centre hospitalier à la Trinité (Martinique)

### Etat initial

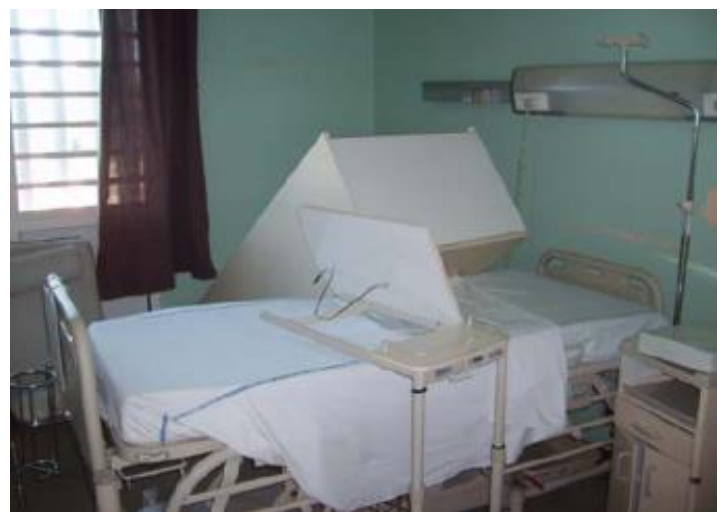
Déplacement du mobilier suite au séisme de novembre 2007

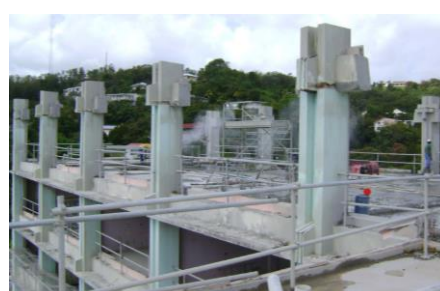
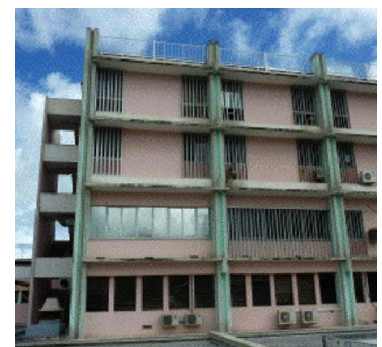
Démolition des étages supérieurs des blocs B et C (du 5 au 8<sup>ème</sup> étage)

A la suite d'une analyse des besoins en surface hospitalière par la direction de l'hôpital, il a été décidé de réduire le nombre de niveaux des trois blocs. Les trois étages supérieurs ont ainsi été démolis, diminuant la masse de la structure. Cette diminution de masse permet de réduire les efforts d'inertie sous séismes et donc de diminuer les efforts sismiques à reprendre par un système de contreventement.

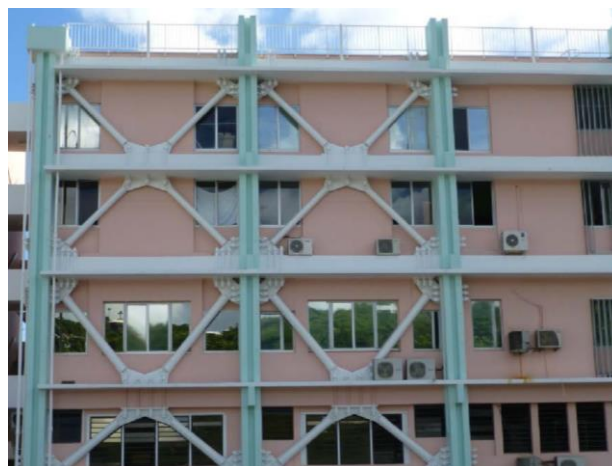
Bâtiment renforcé – treillis mixte

Le contreventement longitudinal consiste en la mise en œuvre de triangulations en profilés tubulaires sur chacune des faces des blocs B et C. Ces ouvrages de charpente métallique sont associés à la structure en béton existante pour former une poutre treillis mixte. De plus, ce dispositif est complété par la mise en œuvre d'un confortement (par béton projeté) des voiles en béton armé à l'aplomb des triangulations créées pour permettre le transfert des efforts aux longrines de fondation.

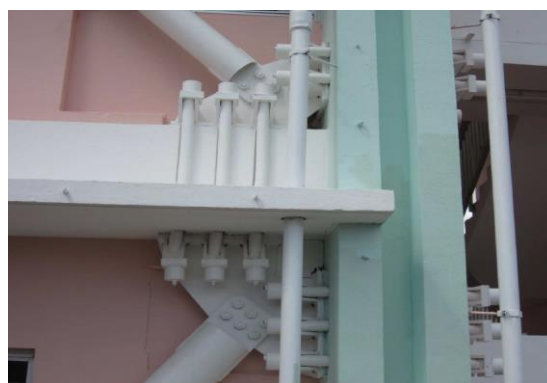
Détail de la liaison – treillis mixte
