Institut d'émission des départements d'outre-mer (IEDOM) à Fort-de-France (Martinique)

Etat initial

Confortement parasismique

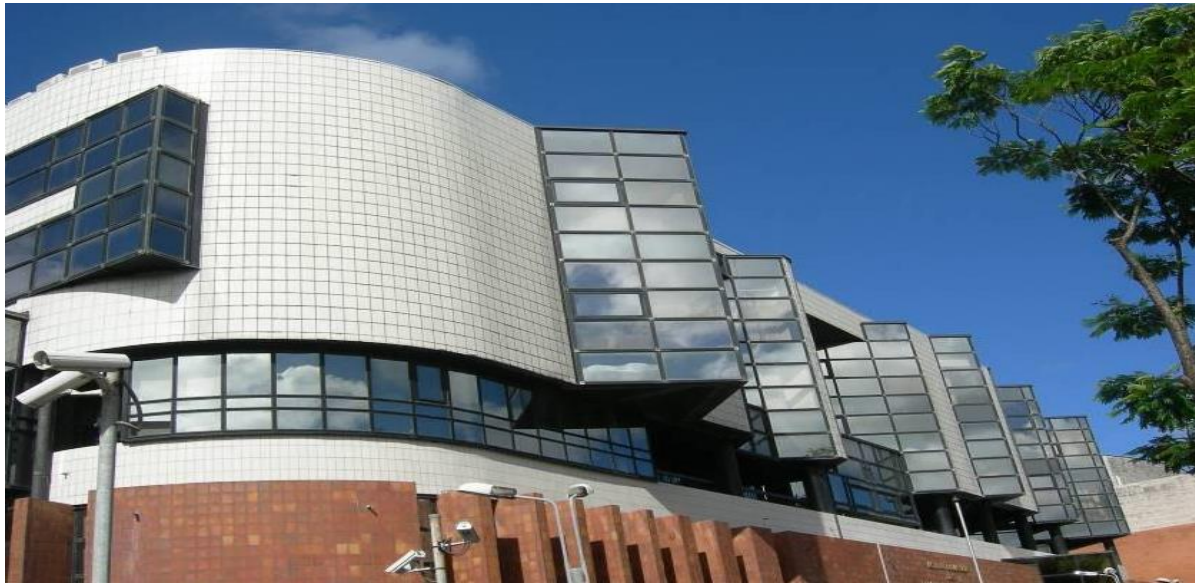
Vue du bâtiment avant renforcement

Le bâtiment abritant les bureaux et la réserve de la Banque de France à Fort-de-France (Martinique) a été construit en 1986. Il s'agit d'un bâtiment séparé en 3 blocs indépendants, composé de 5 niveaux avec une toiture terrasse. La structure est de type poteau poutre en béton armé avec la présence de quelques voiles béton armé.

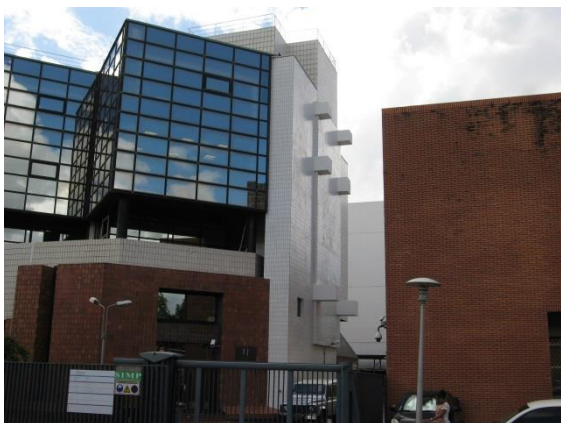
Bâtiment après renforcement – ancrage des câbles de précontrainte

Le renforcement parasismique réalisé comprend l'ajout de précontrainte (méthode du brélage) au niveau des planchers hauts de l'entresol, des 2ème et 3ème étages (voir schéma ci-dessus). Les trois blocs ainsi reliés ont un comportement d'ensemble sous sollicitation sismique. Les voiles existants des cages d'escalier aux extrémités du bâtiment ont été renforcés par des doubles murs en béton armé afin de reprendre les efforts de précontrainte. Enfin, certains trumeaux ont été renforcés par des tissus en fibre de carbone pour améliorer leur résistance au cisaillement.

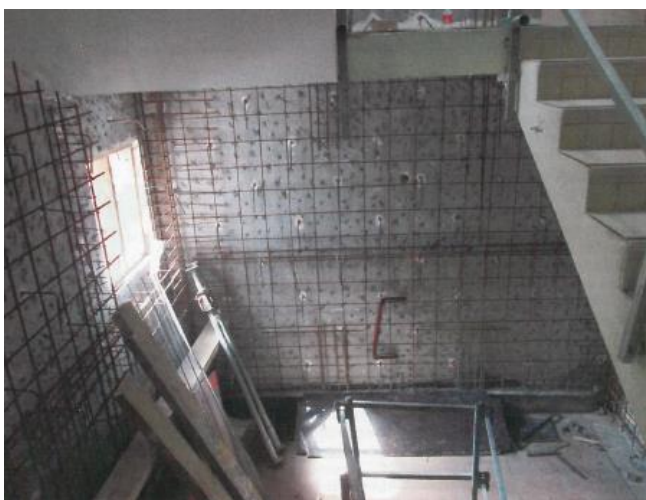
Voile existant renforcé par un double mur en béton armé
