## Collège DILLON à Fort-de-France (Martinique)

*Bâtiment existant*

### Etat initial

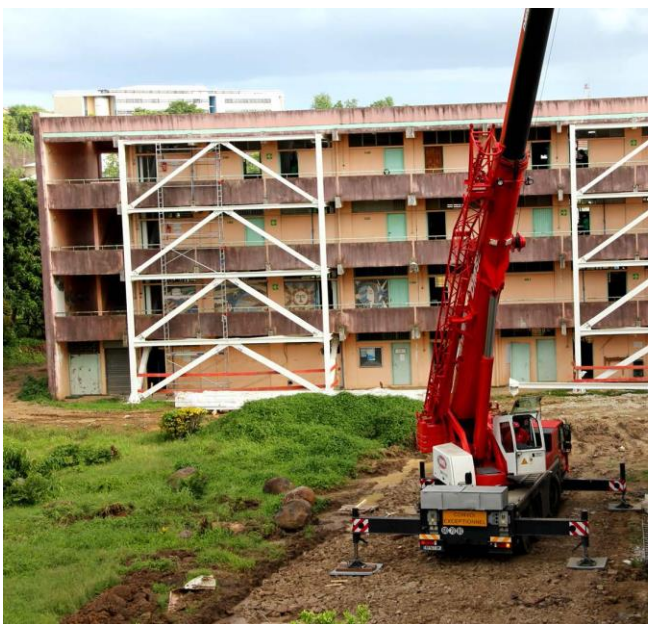
Bâtiment renforcé – vue en élévation

Le bâtiment a fait l'objet d'un renforcement par la mise en place d'un système triangulé métallique (schéma ci-contre). Ce dispositif appelé « tabourets métalliques » est une structure en 3D introduite dans le bâtiment et possédant ses propres fondations (pieu unique au droit de chaque appui). Les pieux ont été dimensionnés pour reprendre les charges verticales. Pour la reprise des efforts latéraux, une grave bitume a été coulée entre les fondations.

Ce procédé par tabouret métallique permet de s'affranchir d'une connaissance précise des aciers de ferrailage du béton existant. La totalité des sollicitations engendrées par séisme est reprise par les nouveaux tabourets métalliques.
